| Date<br>27/05/2026 | Bulletin n°<br>138 | Modèle<br>Toutes les unités USI/ICU et les commandes NABCO nécessitant du vinyle |
| Objet<br>Remplacement du vinyle | | |

# Bulletin technique

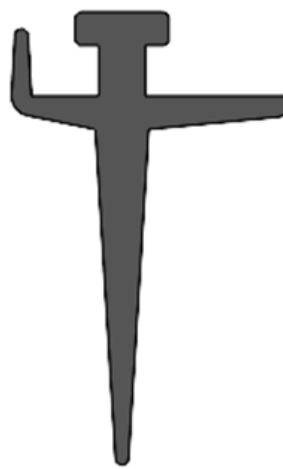
Dans le cadre d'une amélioration de la conception, le service d'ingénierie de NABCO a conçu un nouveau joint d'étanchéité en vinyle doté d'un talon d'ancrage plus robuste qui ne peut pas s'arracher ni se détacher.

M-71241

Ancien

M-02463

Nouveau

Le nouveau joint en vinyle M-02463 remplace directement le joint M-71241 existant, couramment utilisé sur les portes ICU/USI et autres applications NABCO où l'on souhaite éviter l'utilisation de coupes-froid à brosse. Le modèle M-02463 présente une conception beaucoup plus facile à installer, sans qu'il soit nécessaire de retirer les panneaux.
